## RELATÓRIO DE VISTORIA Nº 04/2017

2.8. Objeto do contrato – Elaboração de projetos executivos e execução das obras de construção do complexo de delegacias DHPP e DRN

2.9. Endereço da obra – Avenida Jorge Montenegro de Barros – Chã de bebedouro – Maceió – Alagoas

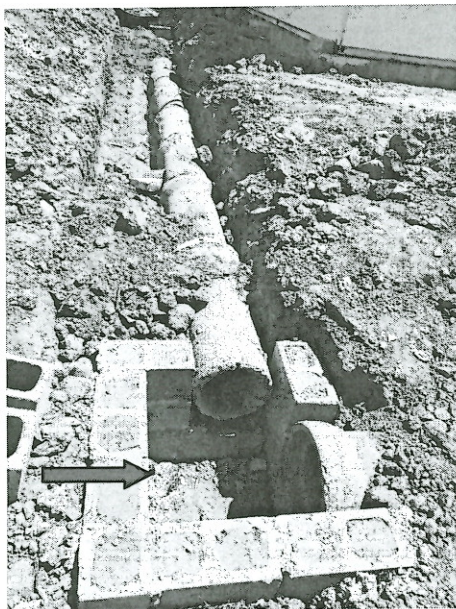
Tubulação de águas pluviais praticamente concluída

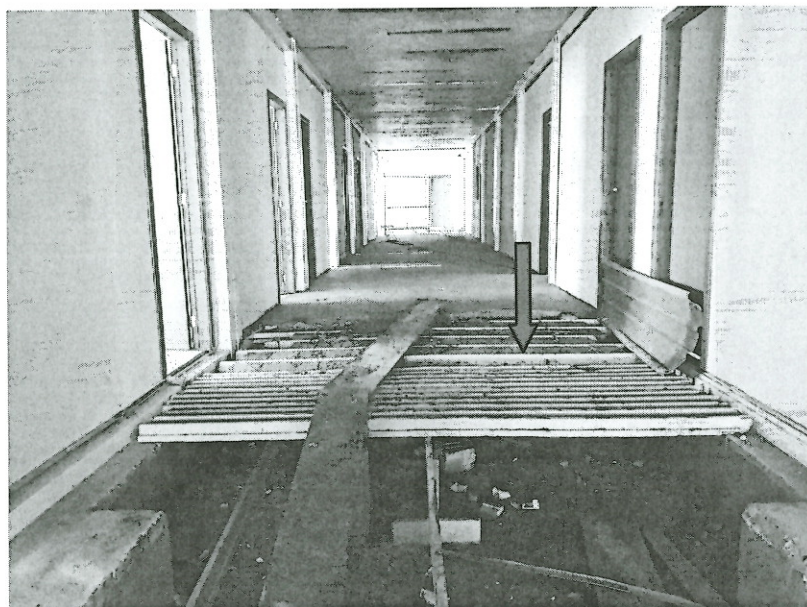
.A base do piso dos corredores já foi iniciada

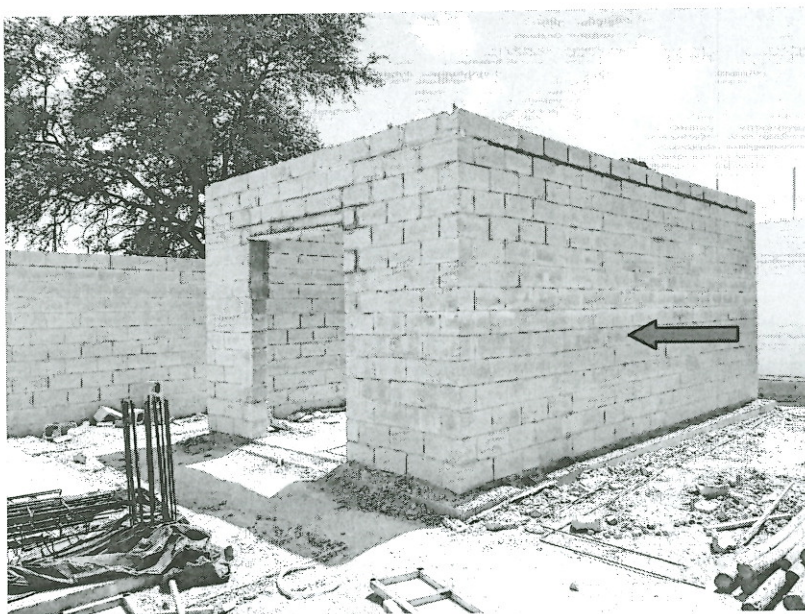
O abrigo do gerador já foi iniciado

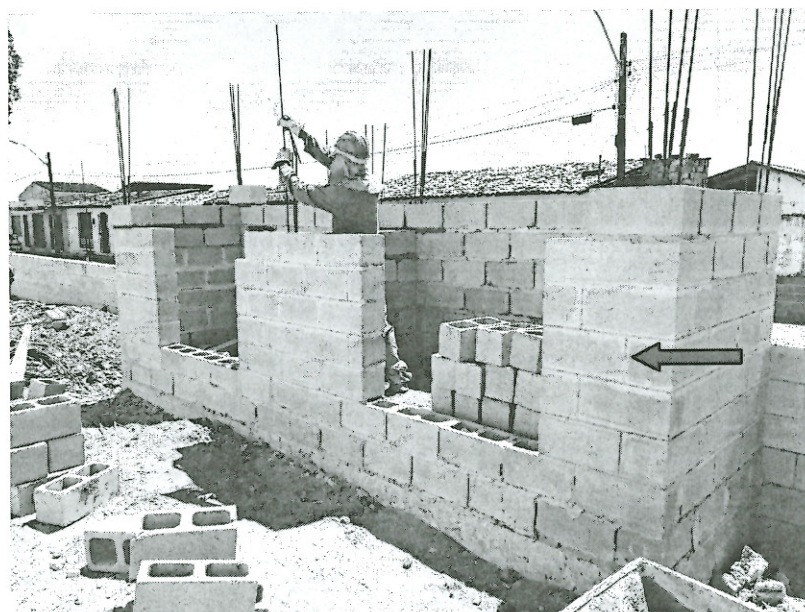
As lixeiras externas já foram iniciadas

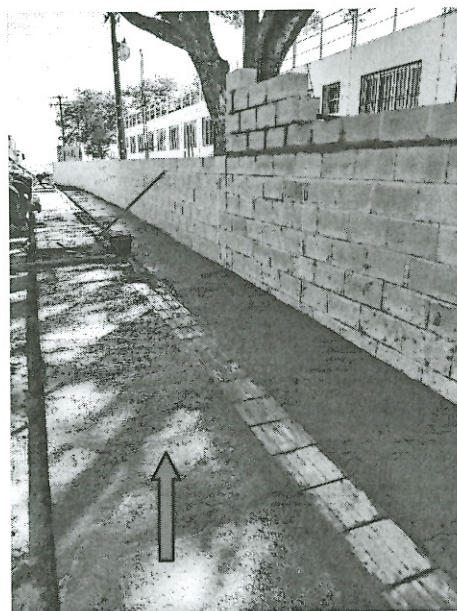
A calçada já foi concretada com piso tátil

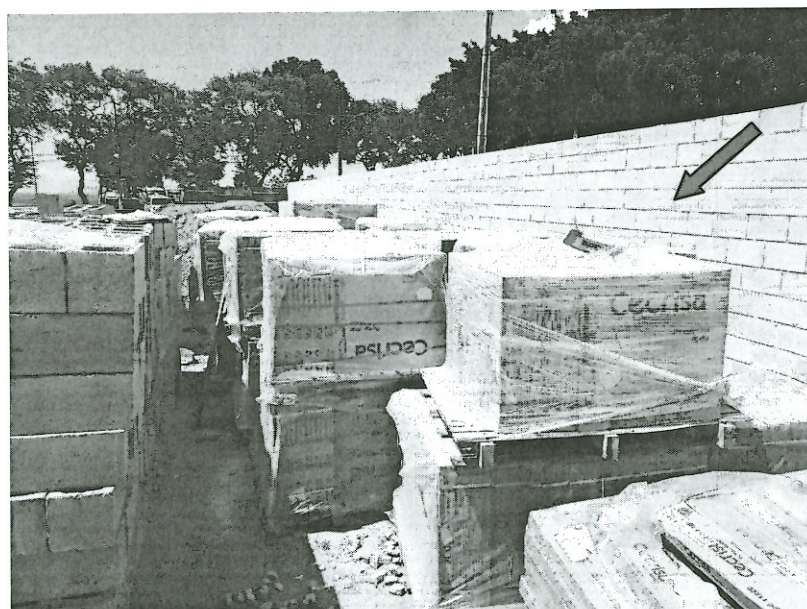
O revestimento cerâmico da obra já foi adquirido

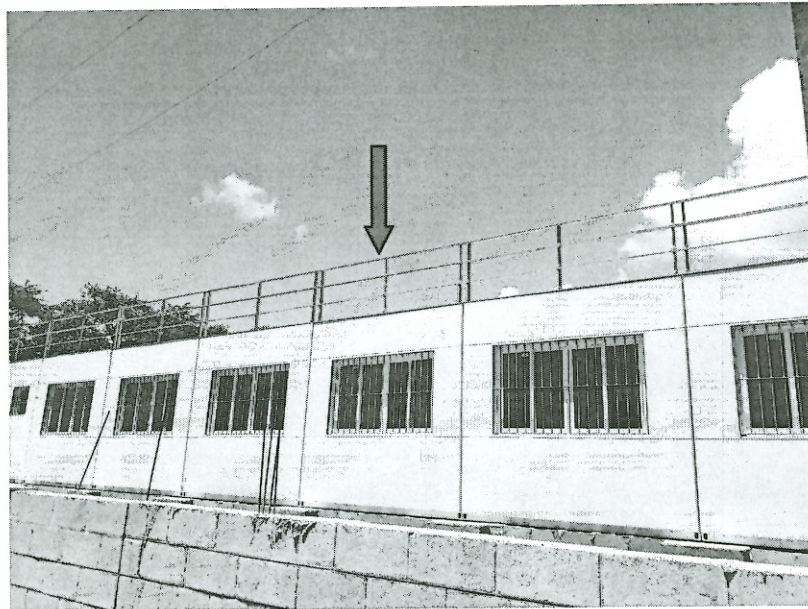
Suportes metálicos das platibandas sendo executados

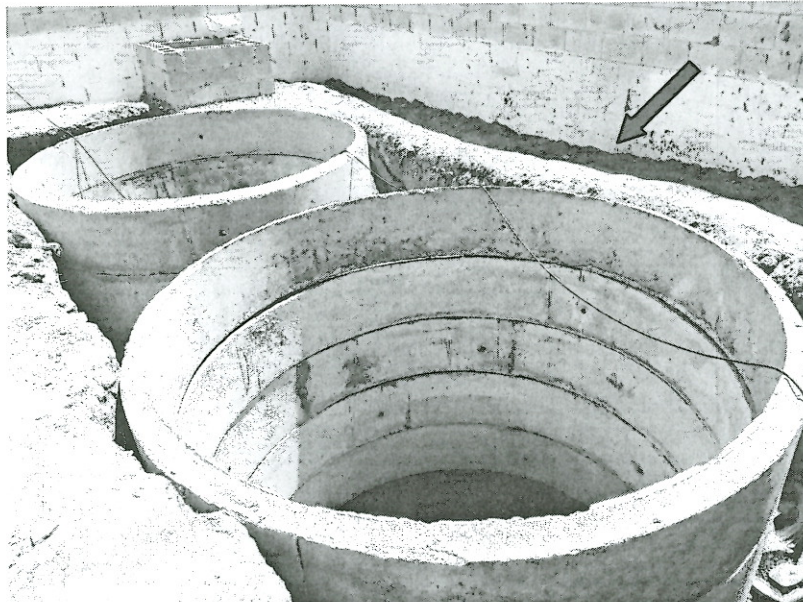
Fossa séptica e poço absorvente sendo executados

1. De acordo com o projeto executivo hidro sanitário original, a ligação de todos os dejetos sanitários deveria ser feita a uma galeria de saneamento, entretanto, a localidade onde a obra está sendo edificada não dispõe de saneamento básico implantado. A solução foi adquirir as peças (anéis de concreto pré-moldado) que irão compor a fossa séptica e poço absorvente. Cada unidade (fossa e poço) tem um diâmetro de 3,00m e possui capacidade de armazenar, cada um, 14,00 m<sup>3</sup> (quatorze metros cúbicos) de material.
2. A fachada da edificação será revestida com material cerâmico (pastilhas de vidro) e terá como base a cor branca. Essa decisão foi tomada após acordo em reunião e com anuência do governador.

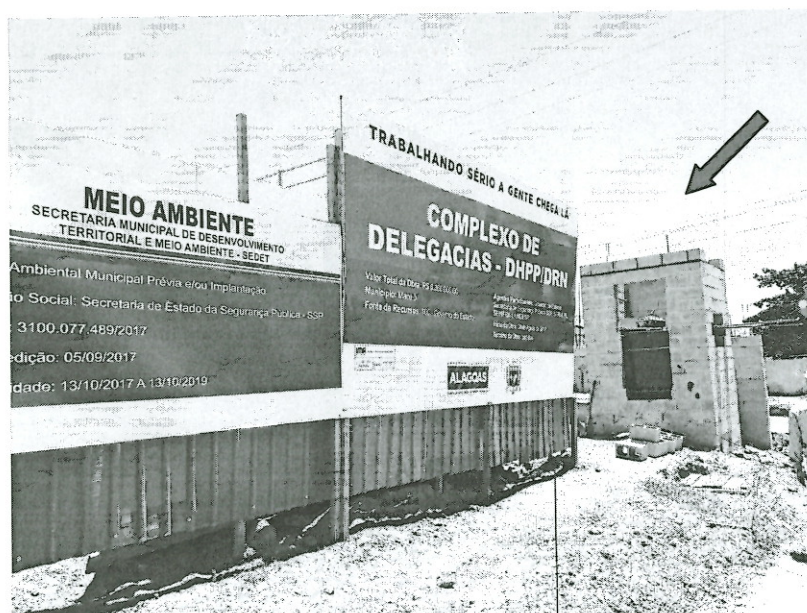
Guarita de segurança sendo executada

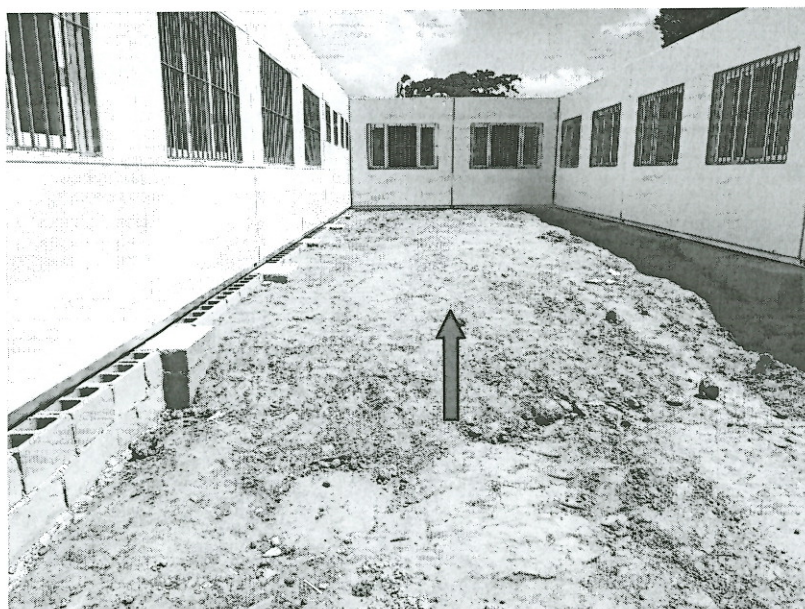
Aterro do jardim interno sendo executado
