RELATÓRIO DE VISTORIA Nº 03/2017

Na condição de Gestor do contrato RDC 02/217 e objetivando dar andamento à obra foi realizada no dia 27 de Outubro de 2017, às 9 horas, uma visita técnica à obra onde está sendo construído o complexo de delegacias DHPP/DRN.

2.8. Objeto do contrato – Elaboração de projetos executivos e execução das obras de construção do complexo de delegacias DHPP e DRN

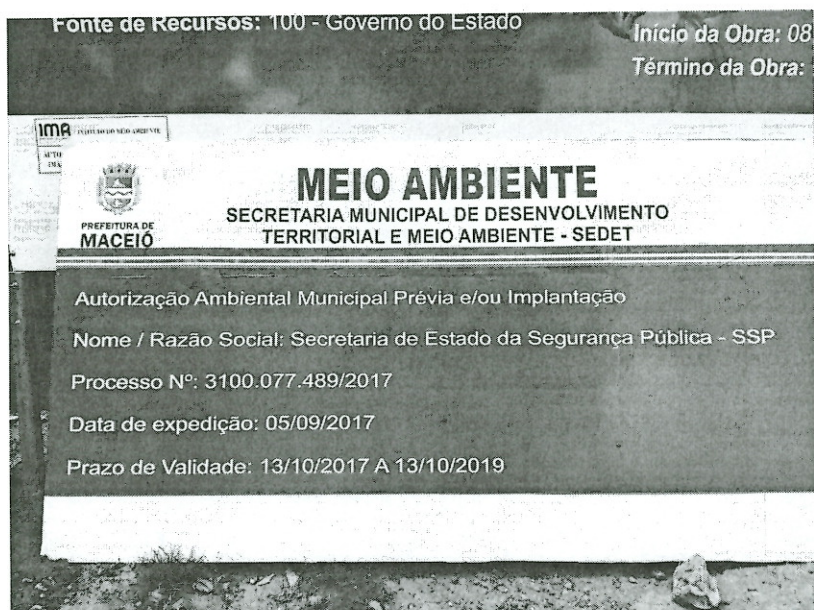
3.1. A Licença Ambiental da obra já foi concedida pela SEDET-Secretaria Municipal de Desenvolvimento Territorial e Meio Ambiente da Prefeitura de Maceió, sob nº 32/2017. A placa de identificação da Autorização Ambiental Municipal de Prévia Implantação já foi instalada na obra.

Placa da licença ambiental instalada na obra

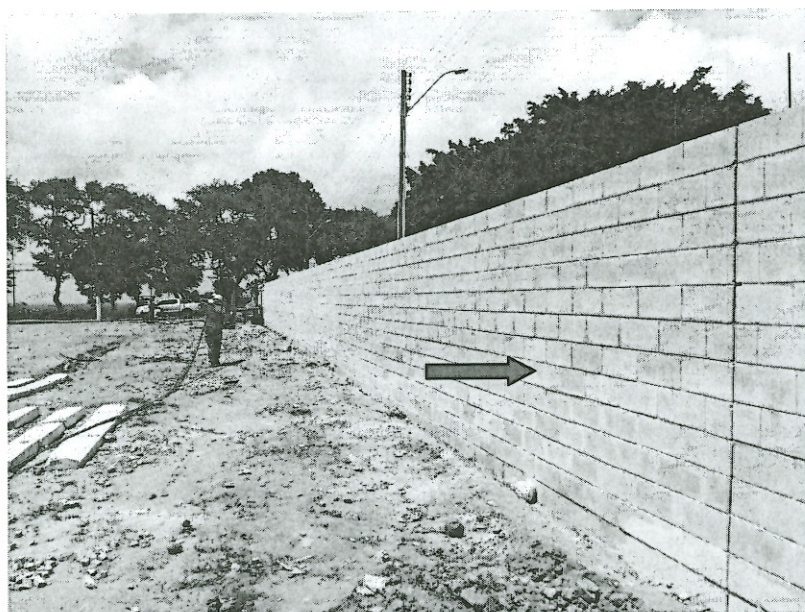
3.2. O muro está com 90% das obras concluídas.

O muro está com 90% do serviço executado

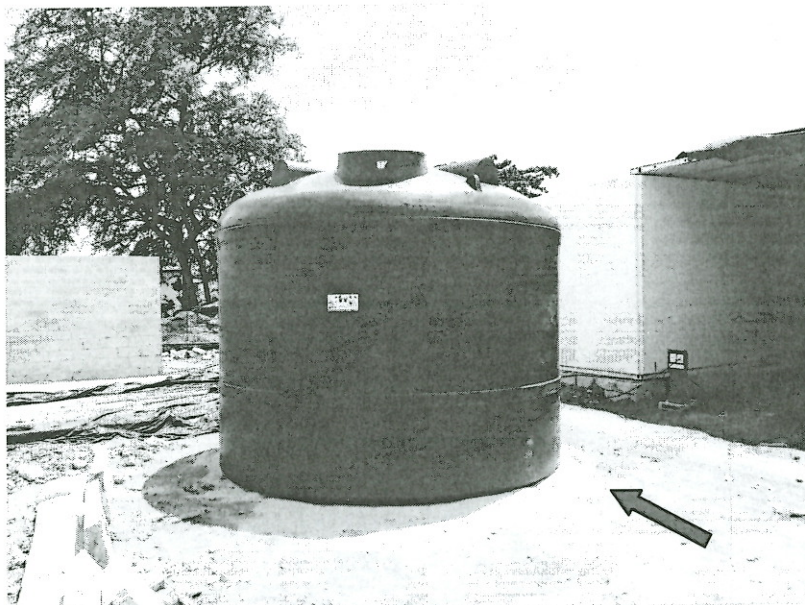
3.3. Foi determinado pelo governo de Alagoas que a obra deveria ter um reservatório superior, dessa forma, a empresa adquiriu uma caixa d'água suspensa com capacidade de 20.000 (vinte mil) litros.

Reservatório superior com capacidade de 20 mil litros de água

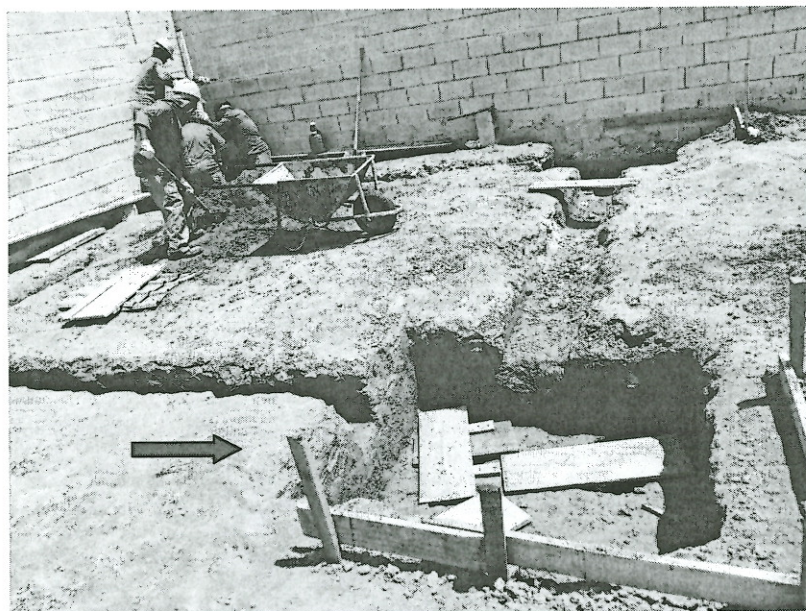
3.4. Com a instalação da base de suporte do reservatório superior foi necessário providenciar a base de sustentação/fundação da caixa d'água. Foram necessários 4 (quatro) sapatas de concreto apoiadas, cada uma, em quatro estacas de concreto de 3,50m (três metros e meio) de profundidade, totalizando 16 estacas.

Sapatas de apoio do reservatório superior sendo executadas

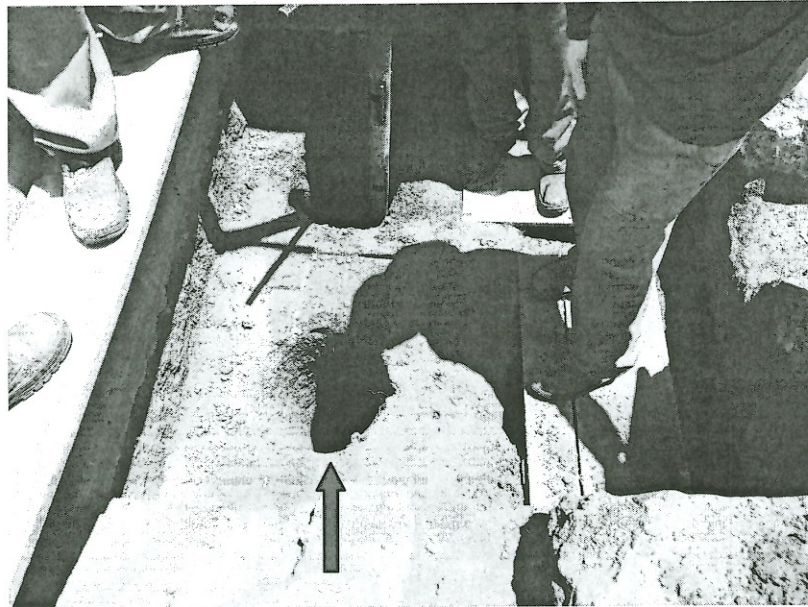
Perfuração das estacas de suporte das sapatas (4 estacas por sapata)

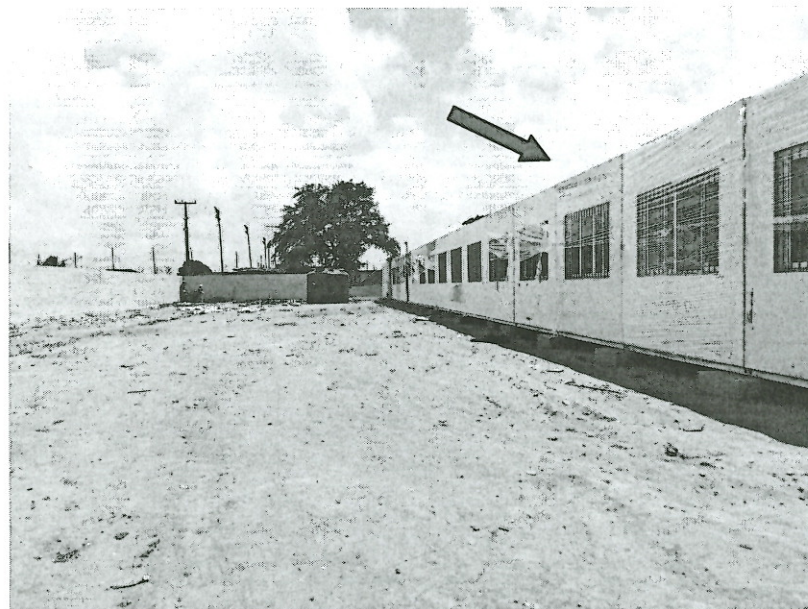
3.5. De um total de 56 (cinquenta e seis) monoblocos dos ambientes que compõem a obra, 52 (cinquenta e dois) já foram montados no local. Os 4 (quatro) restantes estarão montados até 03 de novembro.

Foram instalados 52 monoblocos de ambientes de um total de 56 unidades

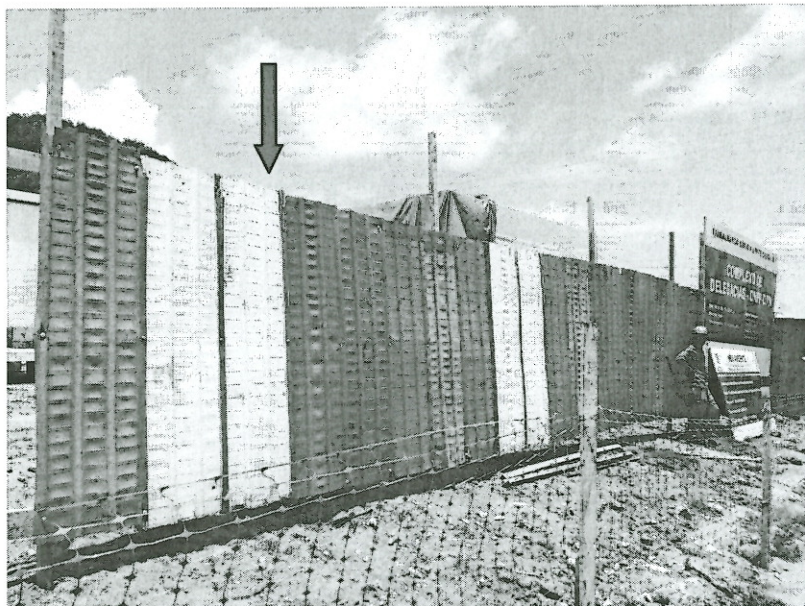
3.6. O tapume da obra já começou a ser colocado.

O tapume frontal da obra já começou a ser instalado

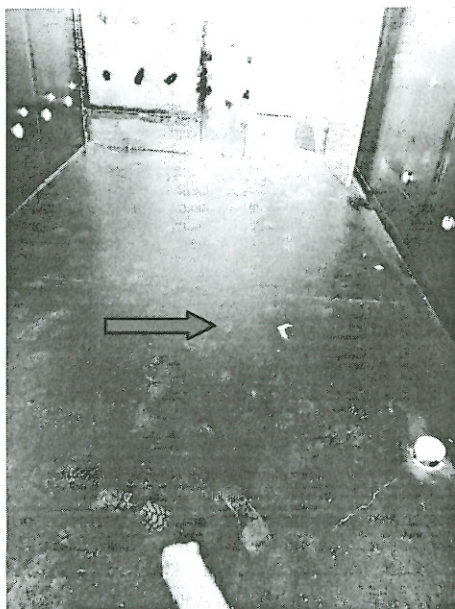
3.7. Os banheiros já começaram a receber a impermeabilização de manta asfáltica.

Os banheiros já começaram a receber a impermeabilização de manta asfáltica

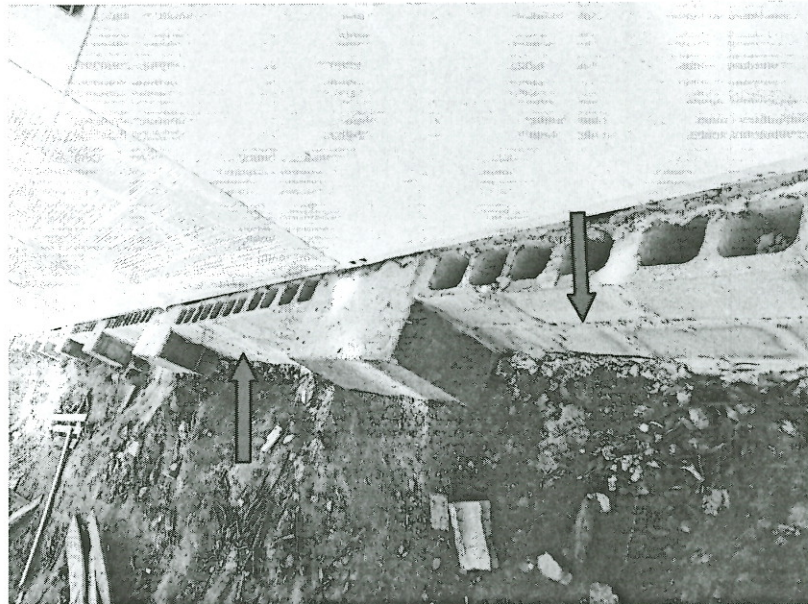
3.8. Já foi iniciado o fechamento das aberturas inferiores das sapatas de sustentação dos monoblocos dos ambientes.

Fechamento das aberturas inferiores das sapatas já foi iniciado

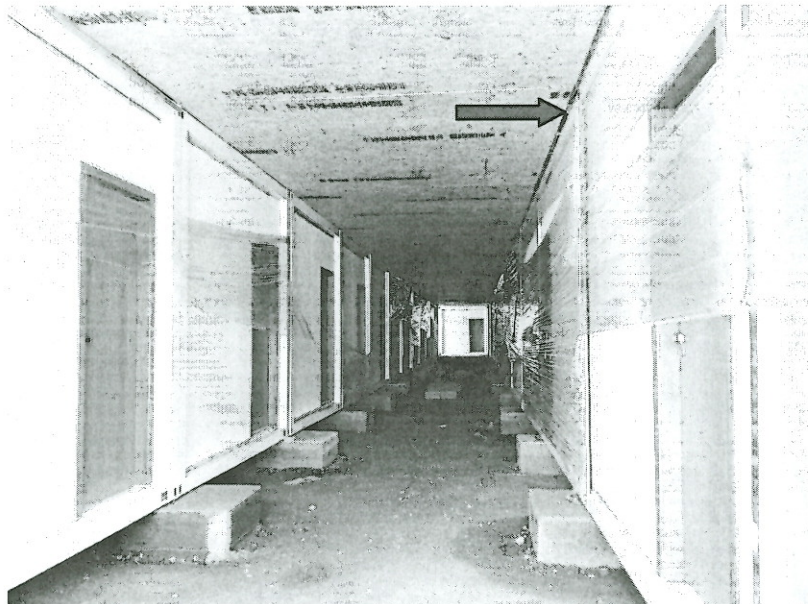
3.9. Os forros das circulações já começaram a ser instalados com cuidado na acústica, conforto e isolamento térmico, sendo composto com as seguintes camadas: lã de vidro, placa OSD e forro mineral.

Instalação do forro das circulação iniciado (Lã de vidro/Placa OSD/ forro mineral)
